BATTERIE ZERTIFIKAT

AVILOO
BATTERY DIAGNOSTICS

MARKE: BMW
MODELL: iX3 - 80 kWh

KILOMETERSTAND: 155.899 km
FIN: WBY41DU030S472258
DATUM UND UHRZEIT:
10.06.26, 08:49

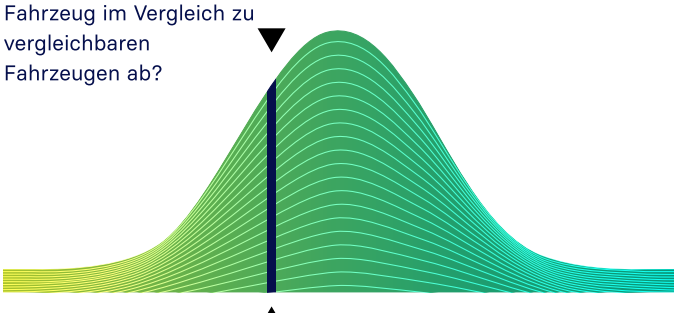
BENCHMARKING
Wie schneidet Ihr Fahrzeug im Vergleich zu vergleichbaren Fahrzeugen ab?

Unterdurchschnittlich | Durchschnittlich | Überdurchschnittlich
